木像まっ黒焦げ

方広寺 出火は大仏殿正面

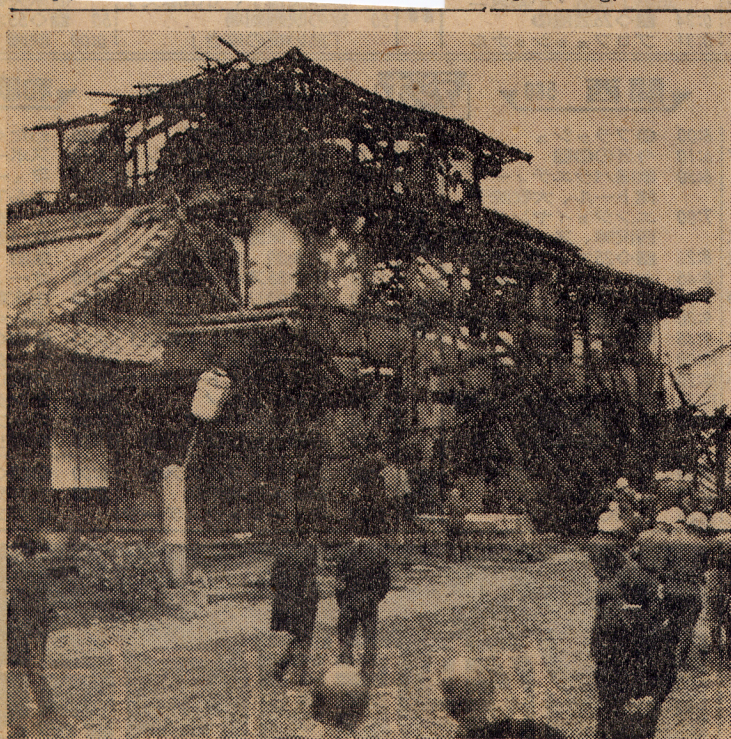
大仏殿は南側が大きく焼け落ち、方だつた。ち、安置されている木像大仏(半身像、未指定)も真っ黒に焦げ、大きな鼻が残るだけでほとんど輪郭もわからないほどのひどい燃え花弁などがあつたが、いずれも運

住職らが見守る中で焼けた方広寺大仏殿を現場検証(けさ11時写す)

【京都】二十七日深夜、京都市東山区大和路通正面東入ル、方広寺Ⅱ本下寂復住職(三〇)の**大仏殿**が全焼した火事の現場検証は、二十八日午前九時半から京都市消防局、京都府警鑑識課、松原署合同で行なわれ、本下住職の話や燃え方などから火は大仏殿正面(南側)付近から出たものらしく、さらに現場を掘返して詳しい出火原因について調べている。

な文化財が三百二十一点あるが、国宝、重文クラスの防火設備充実に追われ、方広寺などは火災感知器、ドレンチャイムなどの設備はない。今後は未指定クラスの文化財に早く防火設備をつけるよう行政指導したい。また文化財の放火事件を防ぐため、早急に警察と話し合い、文化財パトロール態勢をつくらたい」と語った。
